STADIO DI MILANO

VALORIZZAZIONE
AMBITO SAN SIRO

RELAZIONE TECNICA

VOL. 2 STATO DI FATTO STADIO MEAZZA

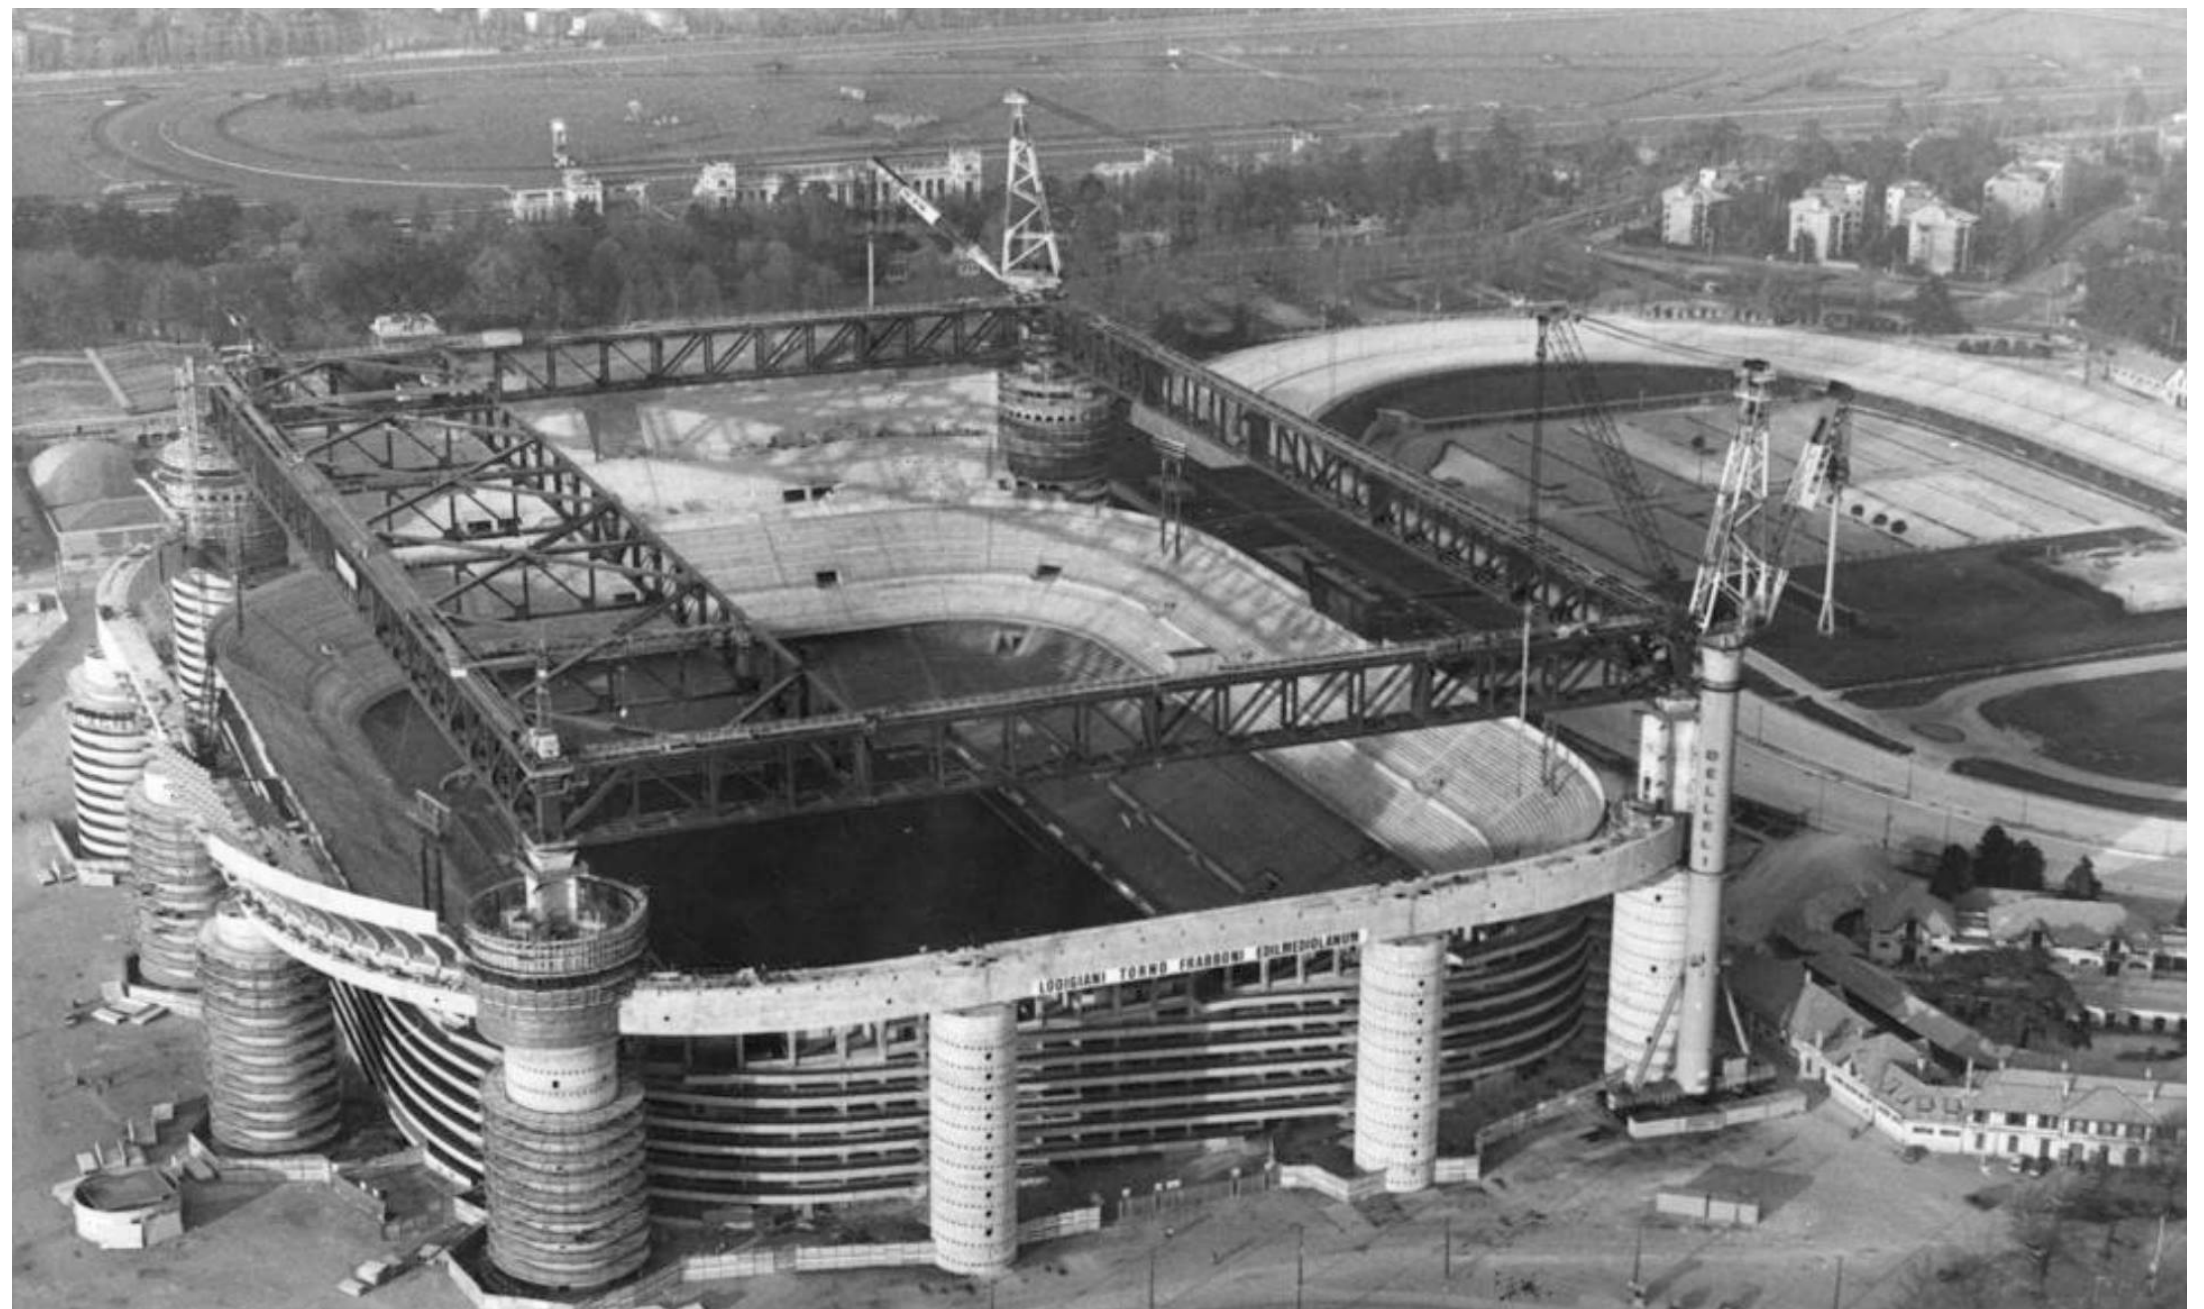
Fig. 20: Foto aerea dell'inizio del montaggio della copertura sulla tribuna ovest

Si optò quindi per la costruzione del terzo anello e della copertura di tutti i posti a sedere. Il progetto firmato dall'Architetto Giancarlo Ragazzi, dall'Architetto Enrico Hoffer e dall'Ingegnere Leo Finzi prevedeva sostegni autonomi, su cui appoggiare il nuovo anello, disposti attorno allo stadio esistente. Vengono così realizzate allo scopo, undici torri cilindriche in cemento armato che danno accesso alle gradinate, quattro di queste fungono da sostegno anche alle travi reticolari di copertura.

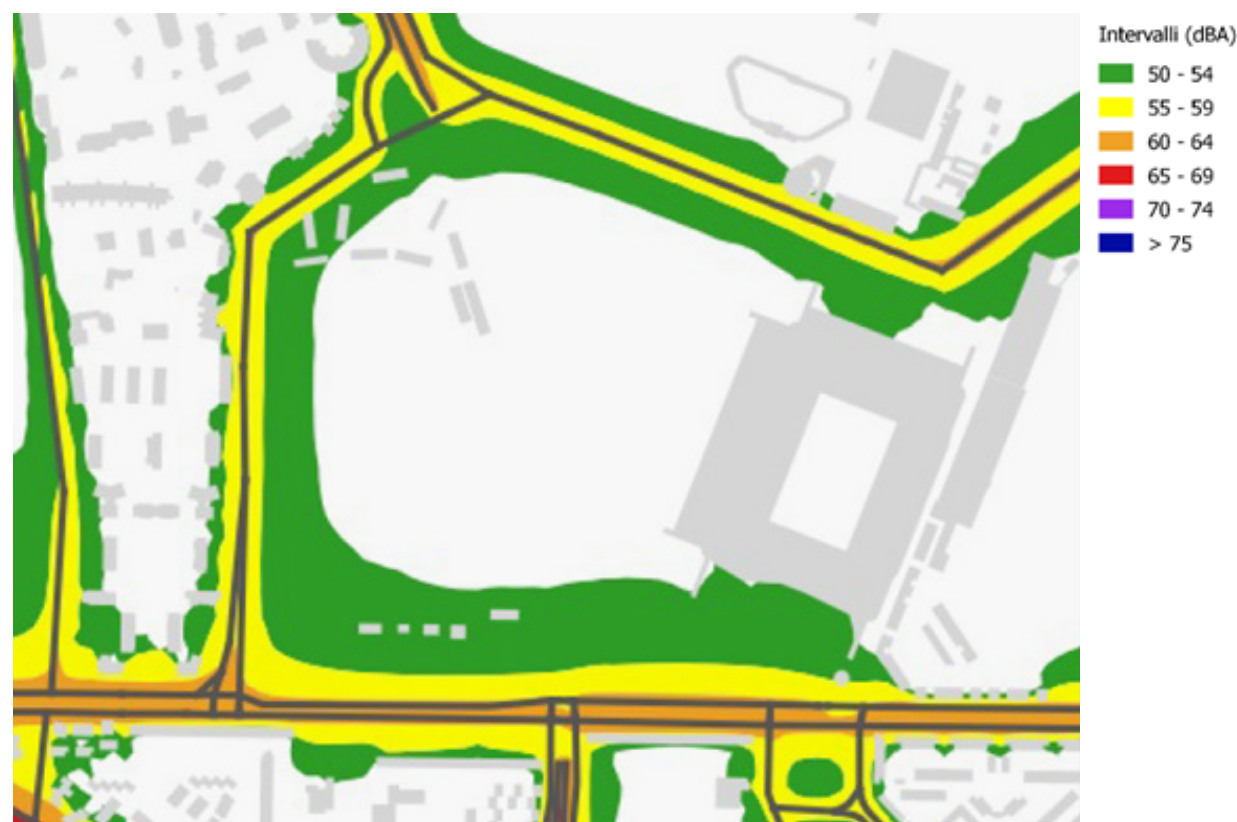
Fig. 07: Estratto da Tavola 19 della Mappa acustica strategica - L_{night} dBA (notturno)

Dalle Figure 06 e 07 emerge comunque:

- la relativa equivalenza del rumore prodotto dal traffico veicolare sulle Vie Harar, Dessiè, Tesio ed Achille, che contornano l'area di interesse, nonostante le profonde differenze topologiche;
- la forte diversità nell'esposizione diurna e notturna (in media oltre 10 dB), caratteristica della forte variabilità del numero di veicoli circolanti.

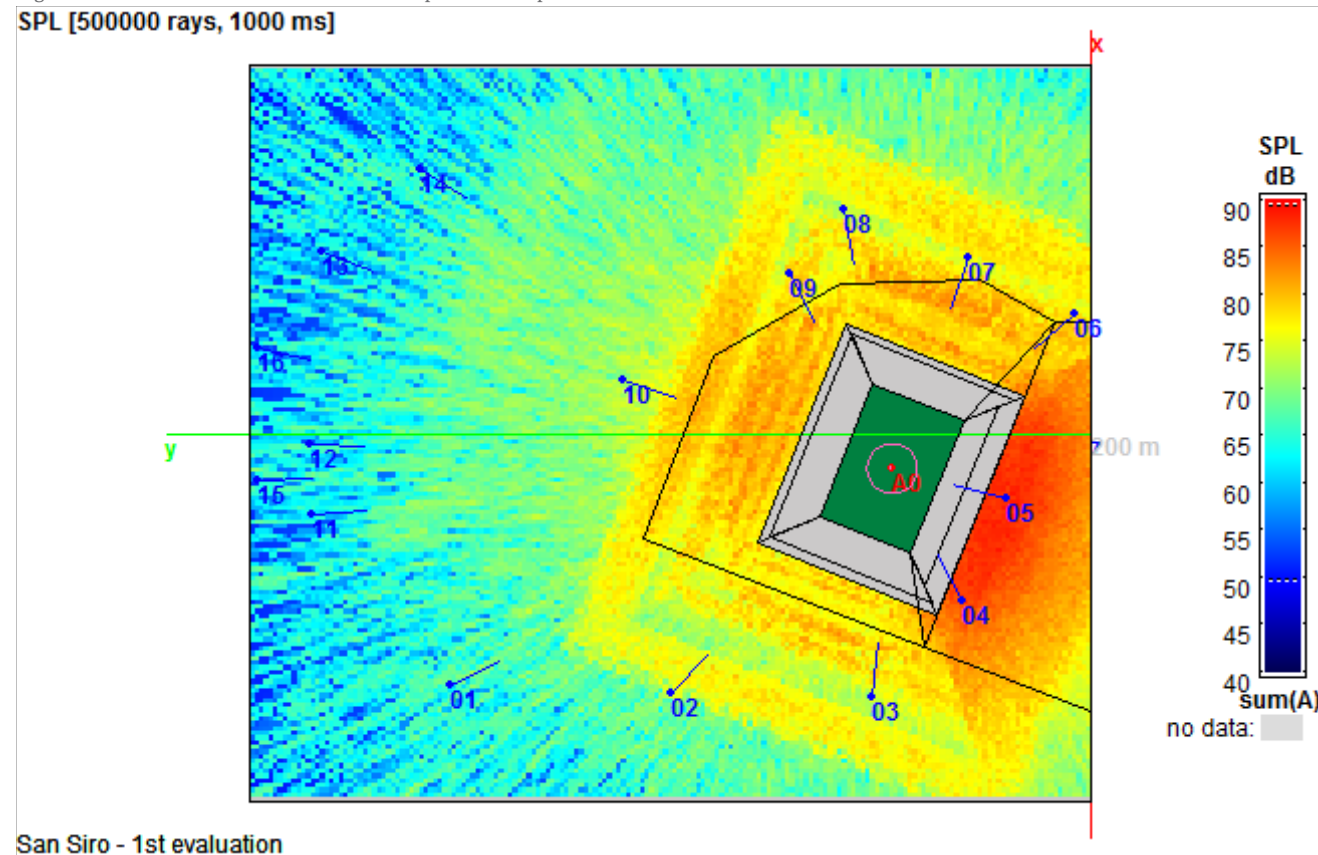
Fig. 13: Distribuzione dei livelli sonori calcolata per l'evento concerto.

In modo analogo, utilizzando le misure relative all'evento "Vasco non Stop", la sorgente "concerto pop/rock" può essere considerata equivalente ad una sorgente puntiforme nella medesima posizione, ma con livello di circa 8 dB superiore ($126\pm 4 \text{ dBA @ 1 m}$, $\approx 140\pm 4 \text{ dB Lin @ 1 m}$, $\text{LwA} = 137\pm 4 \text{ dB}$).

Nelle figure 12 e 13 delle pagine seguenti sono riportate le mappe di distribuzione sonora, relative ad un piano di analisi virtuale posto ad un'altezza di circa 1,5 metri dal piano di calpestio, e corrispondenti all'evento "partita di calcio" e "concerto rock/pop".
